An ASAE/CSAE Meeting Presentation

Paper Number: 044092

Explosion of a Deep Pit Finishing Pig Barn, Investigation Report on Biogas Production

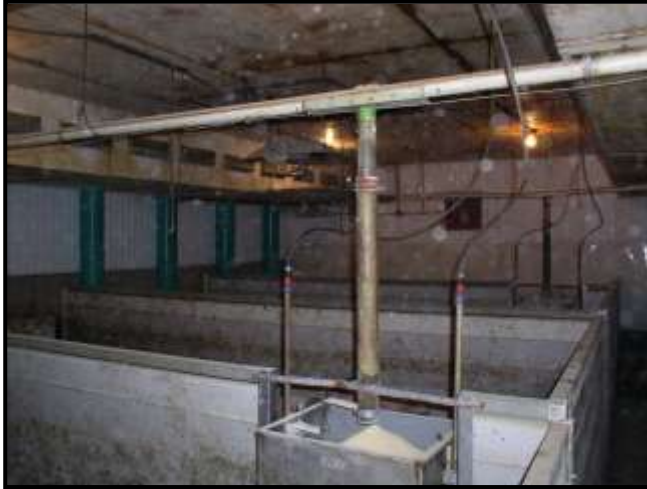
Photo 1 : Ferme Pinson, 6 mars 2003.

Chambre d'engraissement F1. Vue des entrées d'air arrière, des tuyaux d'extraction basse attachés au conduit d'extraction. Un ventilateur d'été est présent au centre du mur extérieur. Quatre (4) enclos par chambre, 2 trémies humides, plancher latté complet avec entrepôt à lisier.

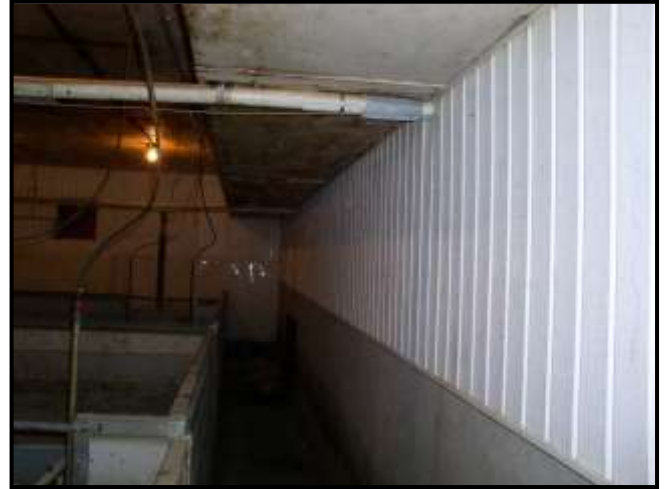
Photo 2 : Ferme Pinson, 6 mars 2003.

Chambre d'engraissement F1, similaire à la chambre sinistrée F4. Allée de circulation avant, division d'enclos, conduit d'entrée d'air, plafond original en contreplaqué peint.

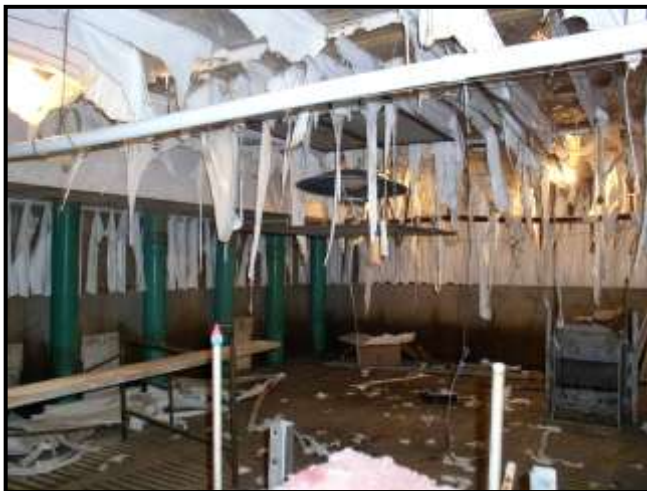
Photo 3 : Ferme Pinson, 6 mars 2003.

Chambre sinistrée. Vue de l'éleveuse au propane, le système d'extraction basse par tuyau et le plancher 100 % latté au-dessus de l'entrepôt à lisier. Les murs et le plafond étaient en vinyle et coupe-vapeur neufs. Le bas des murs (4') et l'entrepôt à lisier sont en béton. Les voies d'infiltrations par les murs et plafond sont donc très étanches.

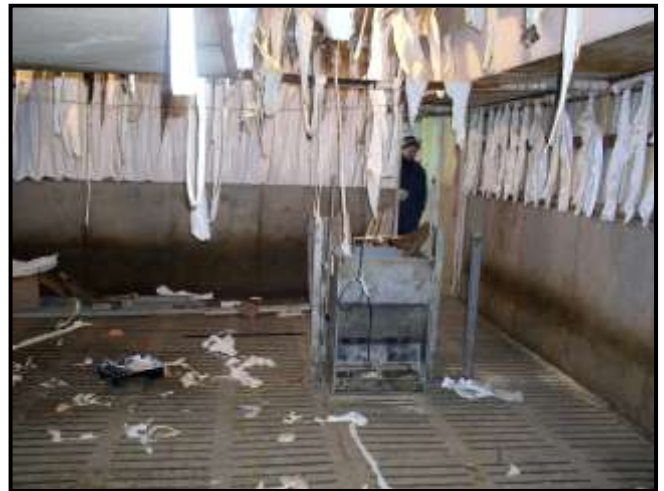
Photo 4 : Ferme Pinson, 6 mars 2003.

Porte d'accès à la chambre en haut à droite et le conduit d'entrée d'air non perforé lors de l'explosion du 5 mars 2003. La porte d'accès était ouverte par les travailleurs lors de l'explosion. Ainsi, une certaine ventilation par le va-et-vient se produisait.

Suite à la première explosion, le bâtiment était en reconstruction lors de l'explosion du 5 mars 2003. Les trous pour installer les entrées d'air par les conduits en contreplaqué n'étaient pas encore faits et les 2 ventilateurs étaient recouverts de laine de fibre de verre pour bloquer le froid par infiltration. Par contre, la porte d'accès était ouverte avec un va-et-vient des employés de la construction. Cette activité assurait une certaine ventilation par déplacement.

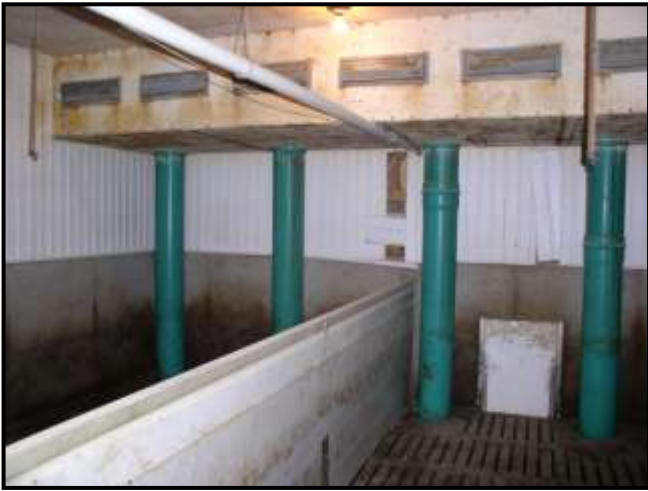
Photo 5 : Ferme Pinson, 24 mars 2003.

Vue arrière des enclos, coin nord. Tuyaux d'extraction basse et entrée d'air LPLM en plastique. Le mur de division entre les chambres est composé de vinyle et d'un coupe-vapeur.

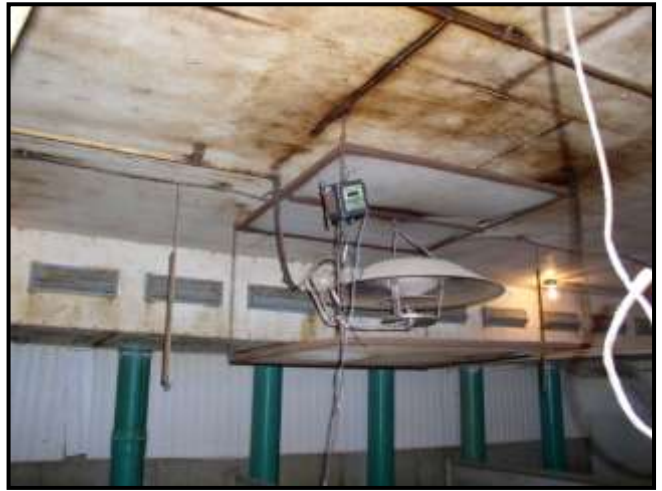
Photo 6 : Ferme Pinson, 24 mars 2003.

Éleveuse au propane centrale, tête de lecture d'ammoniac Dräger Polytron (- 40 cm du plafond), tube de détection dosytube gastec, tuyau plastique pour l'échantillonnage avec les senseurs et pompes électriques situés dans le corridor.
